Compte rendu intervention collecteur d'eaux usées traverse de la Cortésine – mardi 23 novembre 2021

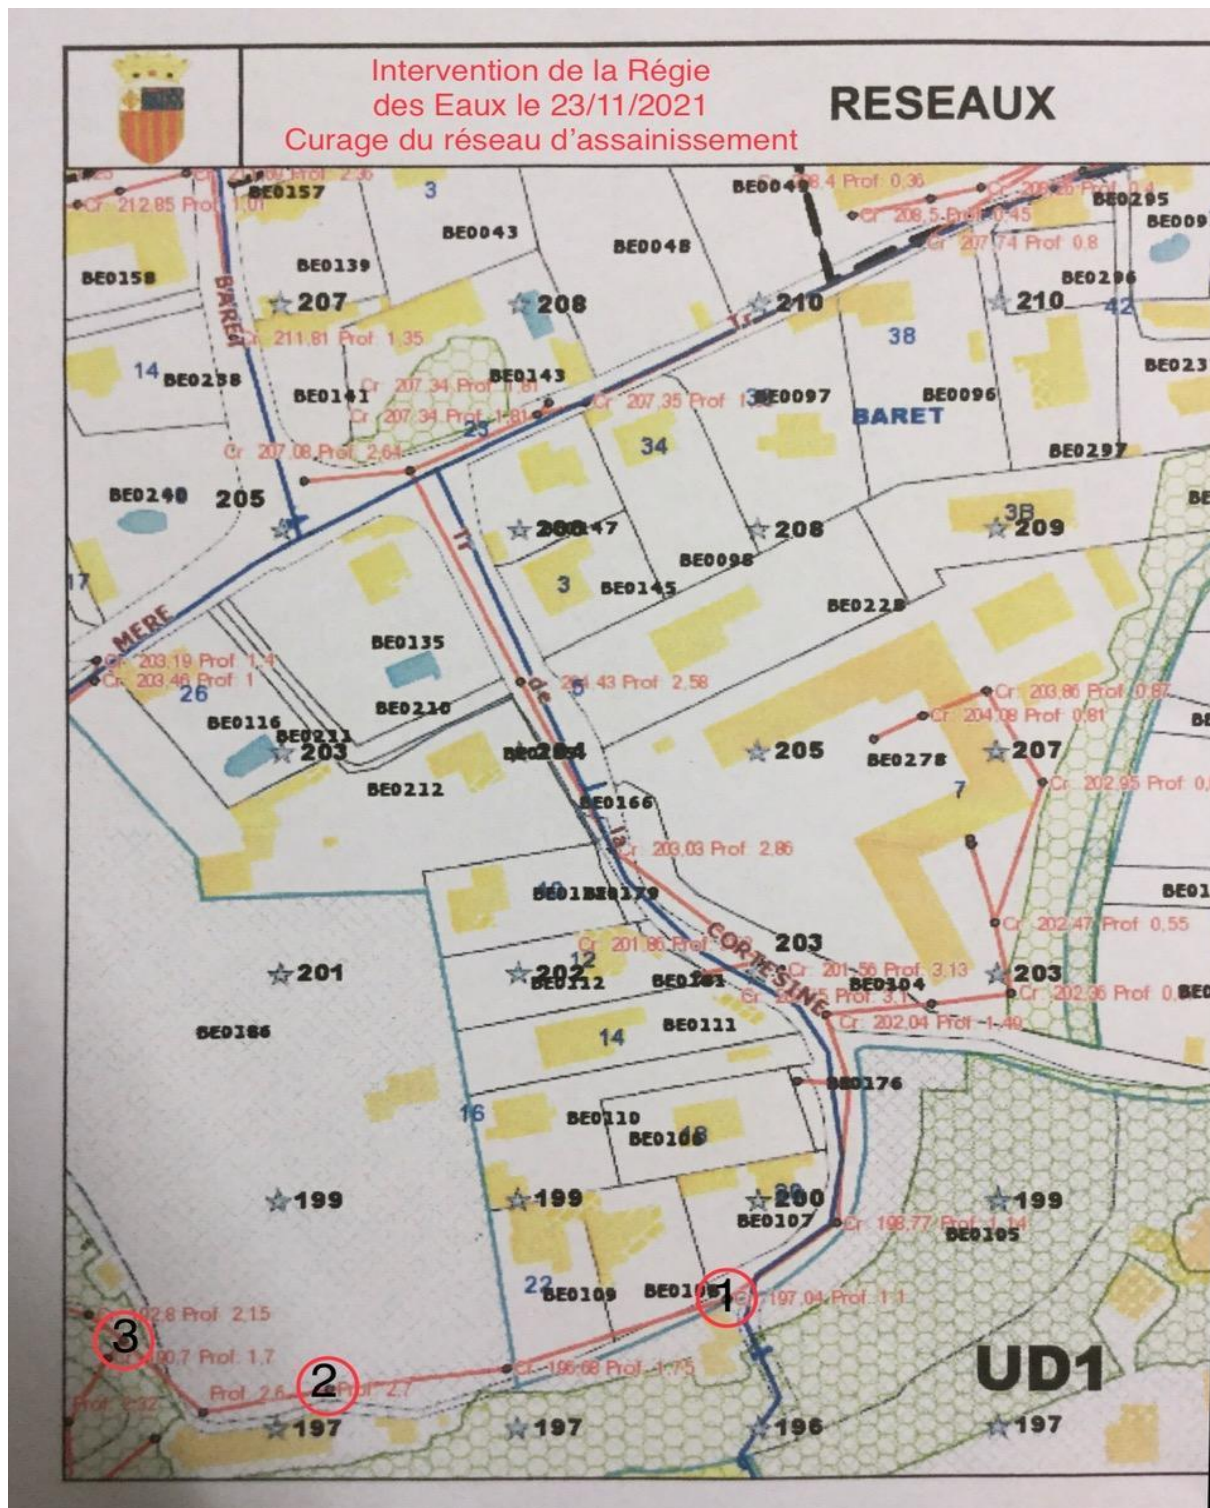
Le regard à l'extrémité de la traverse de la Cortésine rejetait d'importantes quantités d'eaux sales (Repère 1 sur le plan).

Vers midi, l'équipe a inspecté le regard n°2 qui s'est avéré également noyé, le bouchon se situant probablement plus loin encore vers l'ouest.

La canalisation (en PVC de 20cm) se déversait dans le regard par un coude à angle droit prolongé par un tube vertical jusqu'au fond du regard (chute accompagnée dans le jargon). C'est ce coude trop fermé qui était colmaté.

Les services ont déposé le coude préjudiciable au bon écoulement et laissé la sortie libre. L'égout a aussitôt retrouvé son fonctionnement normal, en fin de journée.

L'intervenant de la Régie s'est montré optimiste sur le bon fonctionnement du réseau à l'avenir (la question de calibrage du réseau à l'urbanisation projetée dans le quartier reste toutefois posée). Une inspection de la canalisation avec un robot serait judicieuse au regard de l'éboulement du chemin qui pourrait l'avoir endommagée et aussi des racines d'arbres sur le parcours.
